# 北ノ又川 “宮の淵”修復 計画

# 宮ノ淵 3年で変わった景観

# “宮の淵”修復区間の全景変化

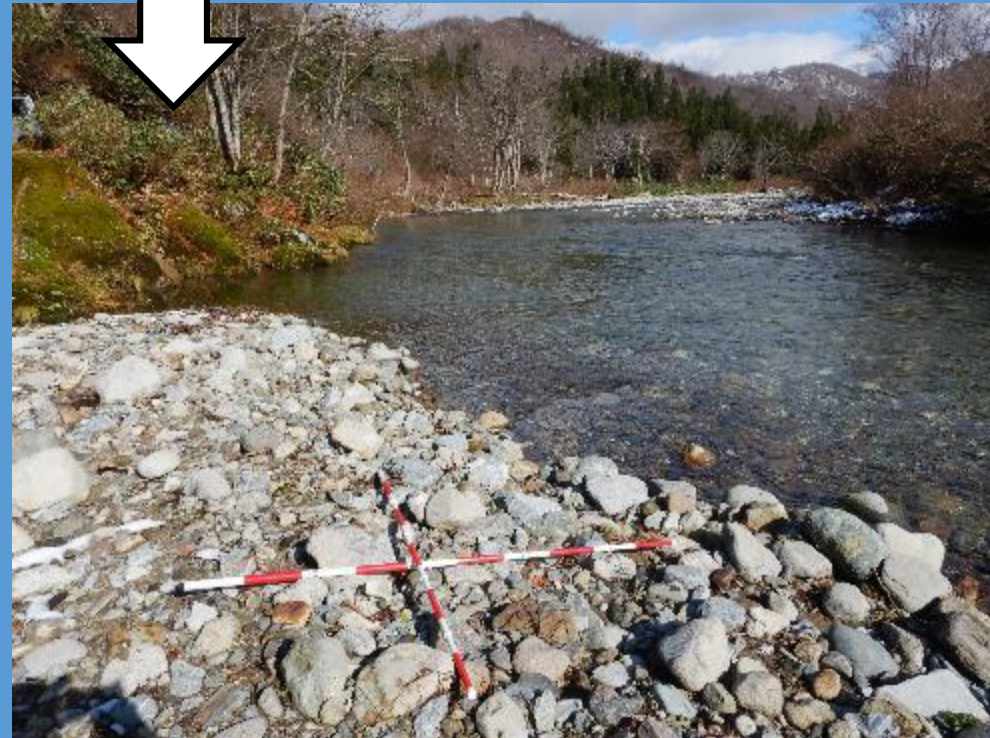
現地踏査 2020(R02)/11/14

3年後

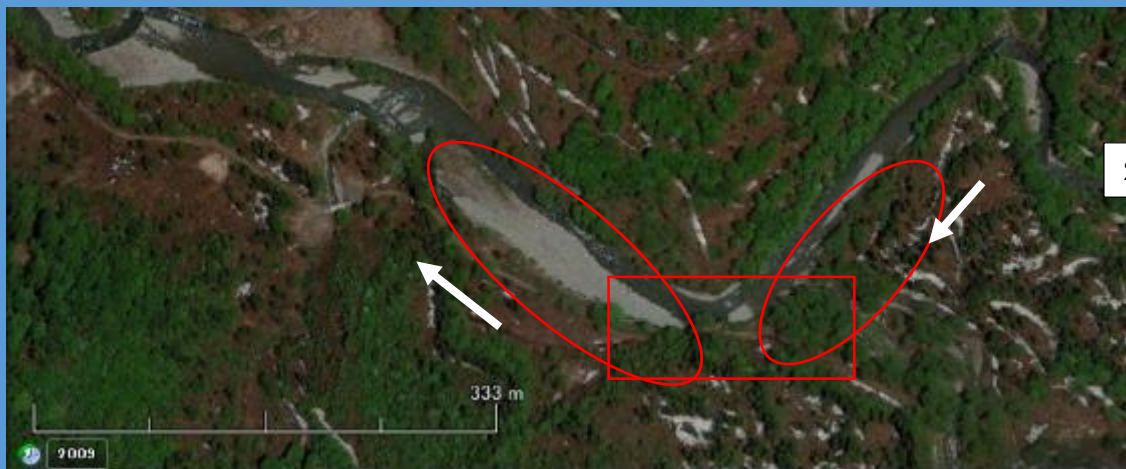
2018(H30)/05/25 ゴーグル

2年6カ月間

この間の大雨 (>40mm/hr)

2018(H30)/08/28

・・・42.5mm/h

2019(R01)/07/16

・・・43.0mm/h

2019(R01)/08/19

・・・69.5mm/h

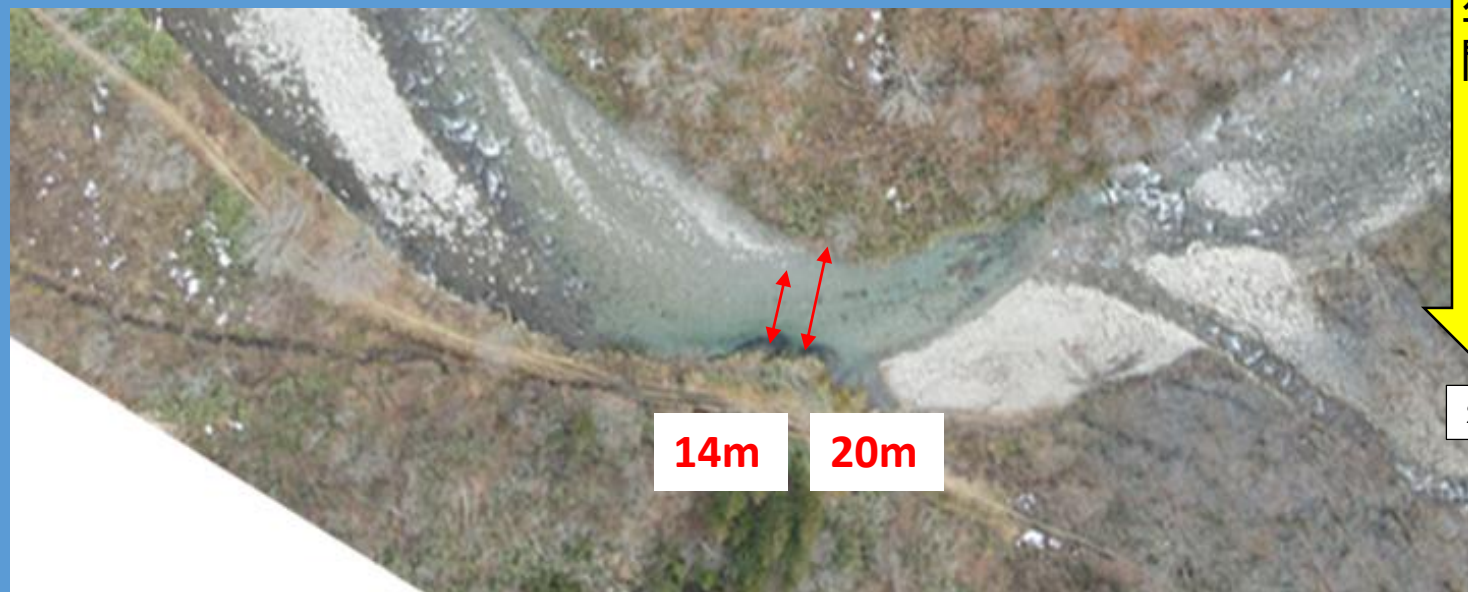
2020(R02)/11/18 星さんドローン

この間の大雨 (>40mm/hr)

2012(H24)/08/26

...63.0mm/hr

2016(H28)/07/29

...61.0mm/hr

2018(H30)/08/28

...42.5mm/h

2019(R01)/07/16

...43.0mm/h

2019(R01)/08/19

...69.5mm/h

11  
年間

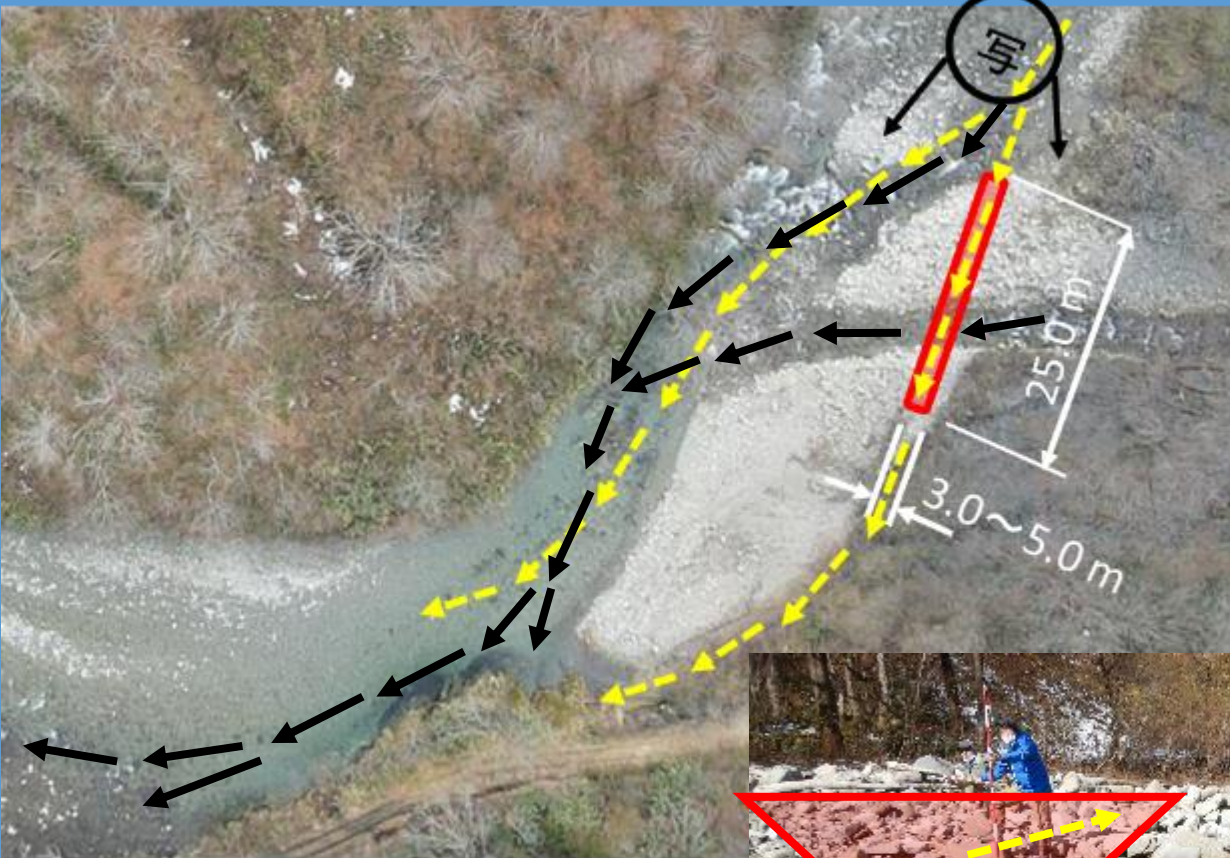
# 2Way 右岸バーブ 左岸バーブ

期待流心ルート ← - - -  
現況流心ルート ← - - -

### 1) 2Way(左岸水路)の造成

←二次流(擾乱)の発生 ← 2Wayの流水を衝突させる  
←淵に沈む河床礫の不安定化

### 2) “宮の淵” の対岸(右岸)にバース設置

←(前後より)速い流速 ← 流路幅を狭くする  
←土砂を押し流す掃流力の発生

### 3) “宮の淵” の直下(左岸)にバース設置

←淵尻の形成 ← 抵抗体(障害物)で減勢させる  
←淵の下流に河床礫を盛り上げる
