# 北ノ又川 “宮の淵”修復 計画

# 宮ノ淵 3年で変わった景観

# “宮の淵”修復区間の全景変化

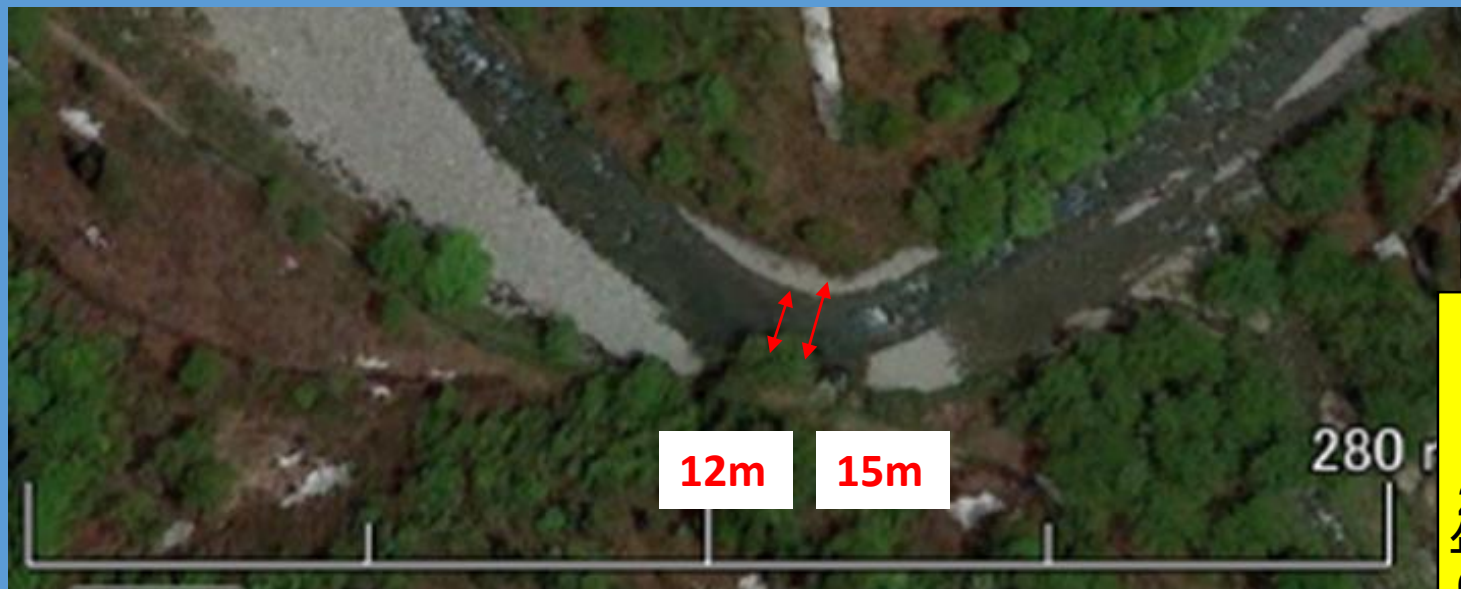
2018(H30)/05/25 ゴーグル

2年6カ月間

この間の大雨 (>40mm/hr)

2018(H30)/08/28

...42.5mm/h

2019(R01)/07/16

...43.0mm/h

2019(R01)/08/19

...69.5mm/h
